御前崎港コンテナクレーン逸走事故調査委員会

調査報告書

平成 22 年 4 月 23 日

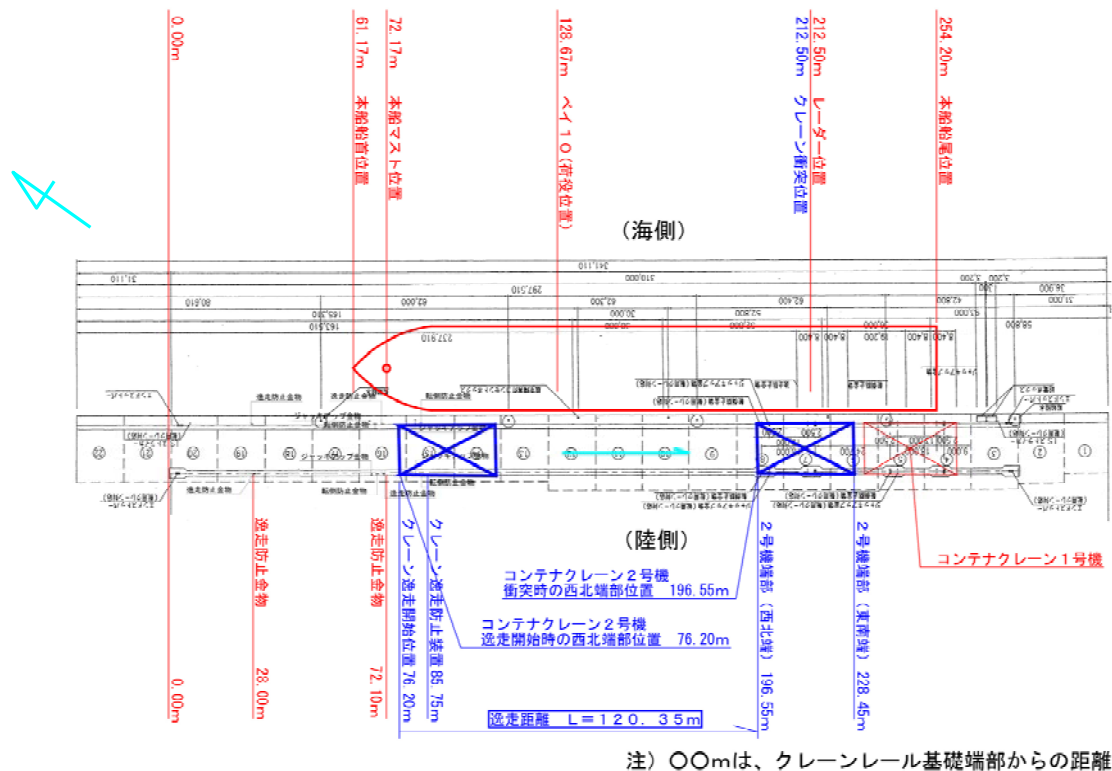
図 1－1 事故当時の施設及び船舶の位置

- ・ 事故発生日は平成 22 年 1 月 21 日（木）である。
- ・ 御前崎港西埠頭 10 号岸壁に接岸していた「ACX ラフレシア」（全長 193m、幅 28m、総トン数 18,500GT、コンテナ積載数 1,675TEU）において、コンテナクレーン基礎北西端から 128.67m 付近（船倉ナンバー・ベイ 10）で荷役作業中であったコンテナクレーン 2 号機が、強風のため作業を中止し、クレーン固定のため所定の位置（逸走防止金物箇所、コンテナクレーン基礎北西端から 72.1m）に移動を開始した。
- ・ その途上、コンテナクレーン基礎北西端から 76.2m で一旦停止し、ブームを起す作業中に、コンテナクレーンが風にあおられ、船尾（南東）方向に逸走し始めた。
- ・ コンテナクレーンは約 120m 逸走し、17 時 30 分、コンテナクレーン基礎北西端から 212.5m でブームがコンテナ船ブリッジ上のアンテナ類（レーダー）に衝突し、停止した。
- ・ コンテナクレーンは、本体が脱輪して損傷し、コンテナ船のブリッジ上の通信機器類（レーダー）にも被害を及ぼした。
- ・ 図 1－1 に事故当時のコンテナクレーンや係留施設及び船舶の位置関係を示す。

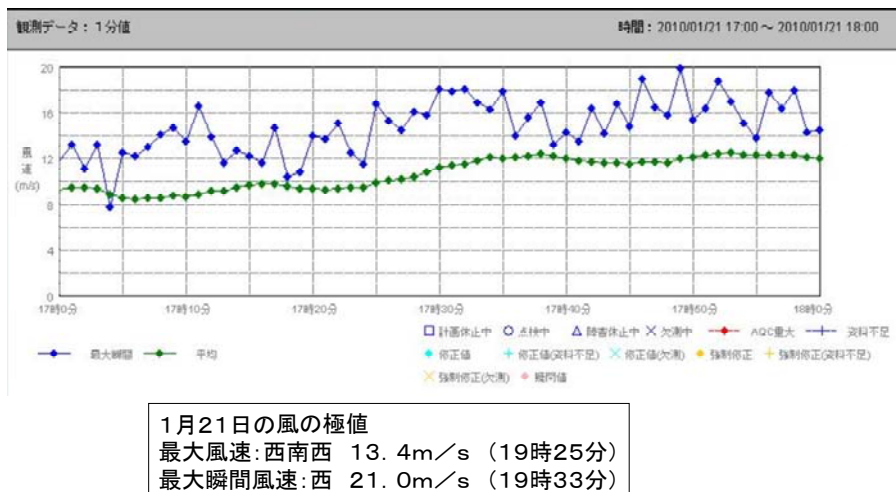
図2-17 御前崎測候所の風速データ（1分値の変化）

図2-17に御前崎測候所の17時から18時までの風速データ（1分値の変化）を示す。緑色のグラフは1分間ごとにサンプルした平均風速、青いグラフは1分間の最大瞬間風速である。17時20分～30分にかけて平均風速はおおよそ8m/s～10m/sだが、17時30分から平均風速は12m/sとなり、風速は少し強まっている傾向が見える。最大瞬間風速も右肩上がりになっており、測候所でも17時49分に最大瞬間風速20m/sが観測されていることから、強い風が吹いていたことは間違いないと思われる。なお、この日最も風が強かった時間帯は19時過ぎである。

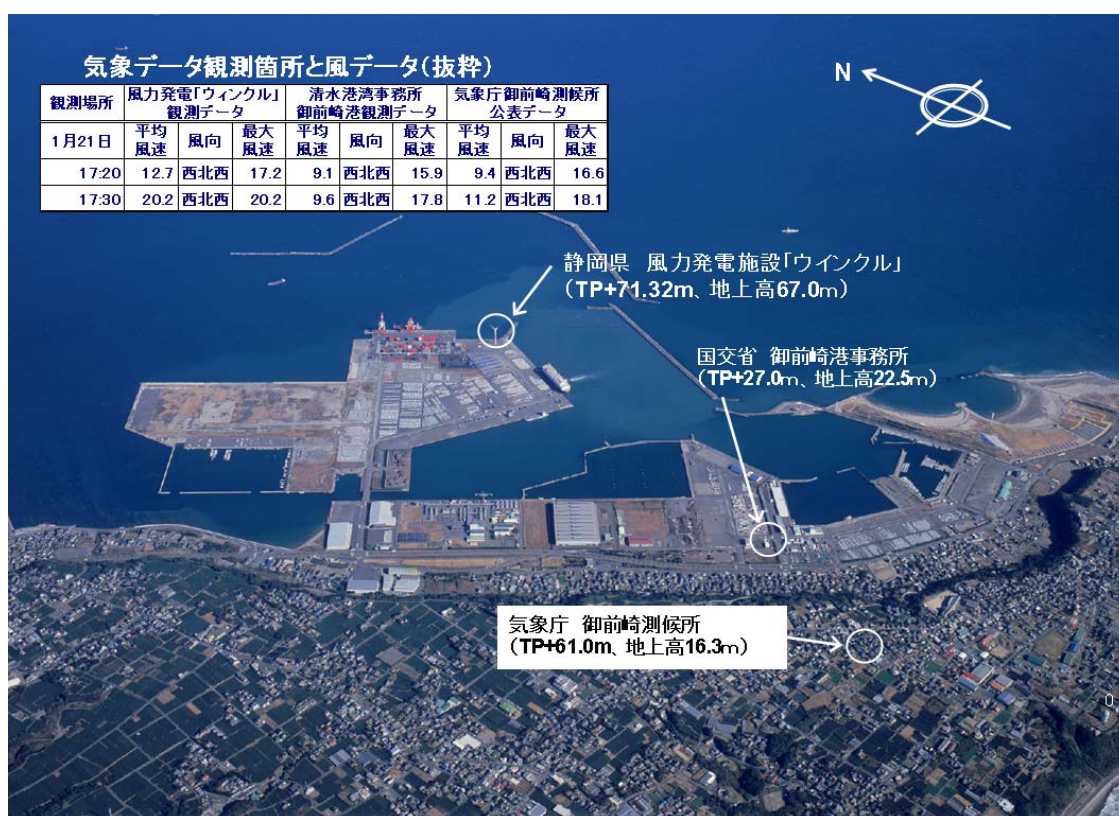
図2-18 近隣の気象データ観測箇所と風データ（抜粋）

清水港湾事務所のデータはほぼ測候所のデータと一致する。一方、ウインクルのデータは、平均風速と最大瞬間風速がともに 20.2m/s となっているが、平均風速の算出方法が通常とは異なることや、設置高度が高いことから、参考データとして扱うべきと考えられる。ただし、最大瞬間風速は、平均風速よりも高度に依存しない特性があるため、この地域では、事故当時に最大瞬間風速で 20m/s 程度の強風が吹いたと推察される。また、およそ 9m/s から 12m/s の平均風速が御前崎地区全体に吹いていたといえる。また、クレーン事故も含め、風の被害は瞬間的に強い風が吹いた時に起きる傾向にあるため、最大風速も一定の目安になると考えられる。

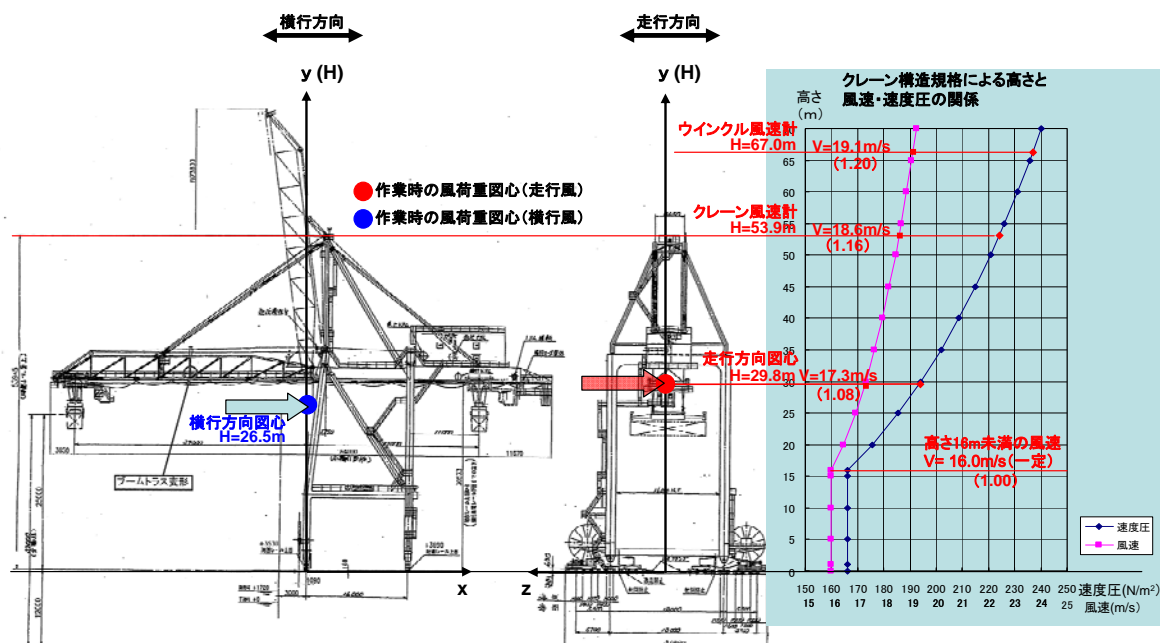
図3-1 クレーン構造規格による風速・速度圧の分布図

グラフの縦軸は高さを表しており、コンテナクレーンの組立図と縮尺を合わせている。横軸には、速度圧及び風速を示しており、クレーン構造規格によれば、高さ $h=16\text{m}$ まではどちらの値も一定値を取り、 16m を越えると、べき指数（速度圧は $1/4$ 乗、風速は $1/8$ 乗）の関係で値が増大する。

なお、ウインクルに設置されている風速計（地表高h=67m）の記録は、事故当時、最大風速20.2m/sを記録しており、図3-1に示す関係から、これを地表高h=16mに換算すると、 $20.2/1.2$ ＝風速16.8mとなる。また、コンテナクレーン2号機に設置されている風速計（地表高h=53.9m）では、事故当時、目視により22m/sが確認されており、これを地表高h=16mに換算すると、 $22/1.16$ ＝19m/sとなる。

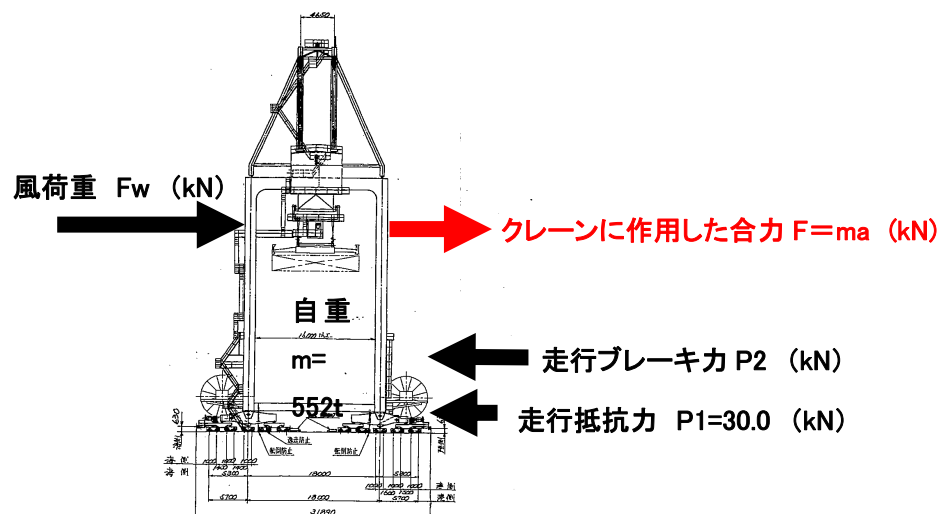
図3-2 コンテナクレーンに作用する力の関係図

今回の逸走事故は、走行ブレーキ力と走行抵抗が、風荷重に耐え切れず逸走を起こしたことに起因する。この走行ブレーキ力を、走行ブレーキトルク計測試験の検証結果から仮定し、コンテナクレーンの映像記録から、逸走時の加速度を分析し、逸走当時にクレーンに作用した風荷重及び風速を推算する。

走行ブレーキトルク計測試験の結果、4基あるモーターブレーキのうち、海側の走行ブレーキ2基は、ほぼその性能を発揮していなかったことが確認されている。また、陸右側については、ほぼ設計時制動トルクを確認できたが、陸左側については、逸走事故によりライニングが破損していたため、新品のライニングを設置して試験をしており、事故前の状況の再現は困難となっている。

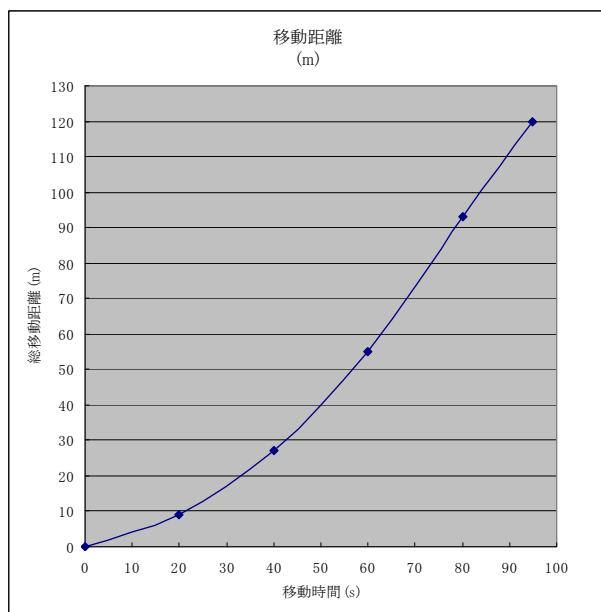
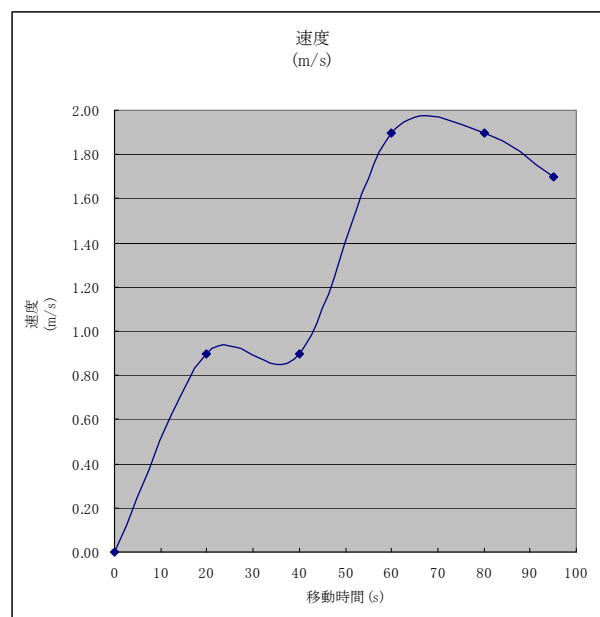
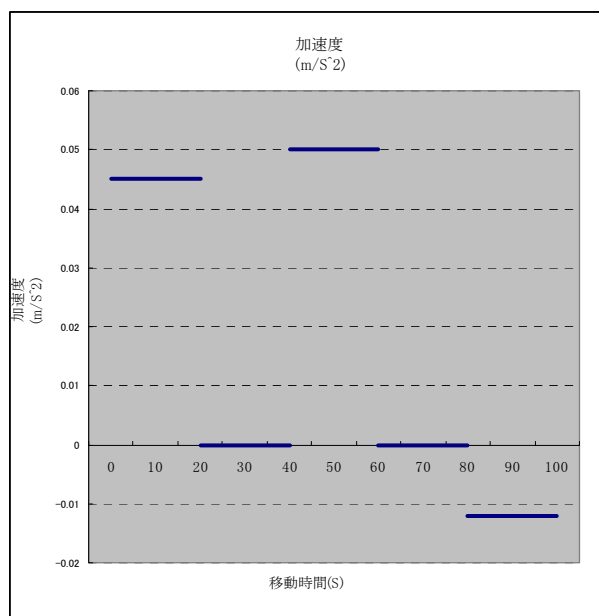
区間	時刻	移動時間 (S)	総移動 距離 (m)	単位距離 (m)	加速度 (m/s ²)	速度 (m/s)	推定合力 (kN)
開 始	17:28:00						
区間 1	17:28:20	20	9	9	0.045	0.90	243
区間 2	17:28:40	20	27	18	0.000	0.90	0
区間 3	17:29:00	20	55	28	0.050	1.90	270
区間 4	17:29:20	20	93	38	0.000	1.90	0
区間 5	17:29:35	15	120	27	-0.013	1.70	-72

表 3-3 より、コンテナクレーン逸走開始時の区間 1 では 20 秒間で 9m ほどの距離を移動しており、この区間を等加速度運動と仮定すれば、推定合力は 243kN となる。
